金叶印务新厂区项目 水土保持监测季度报告表

(2022 年第 4 季度)

监测单位：陕西正润生态技术有限公司

监测时段：2022年10月1日至2022年12月31日

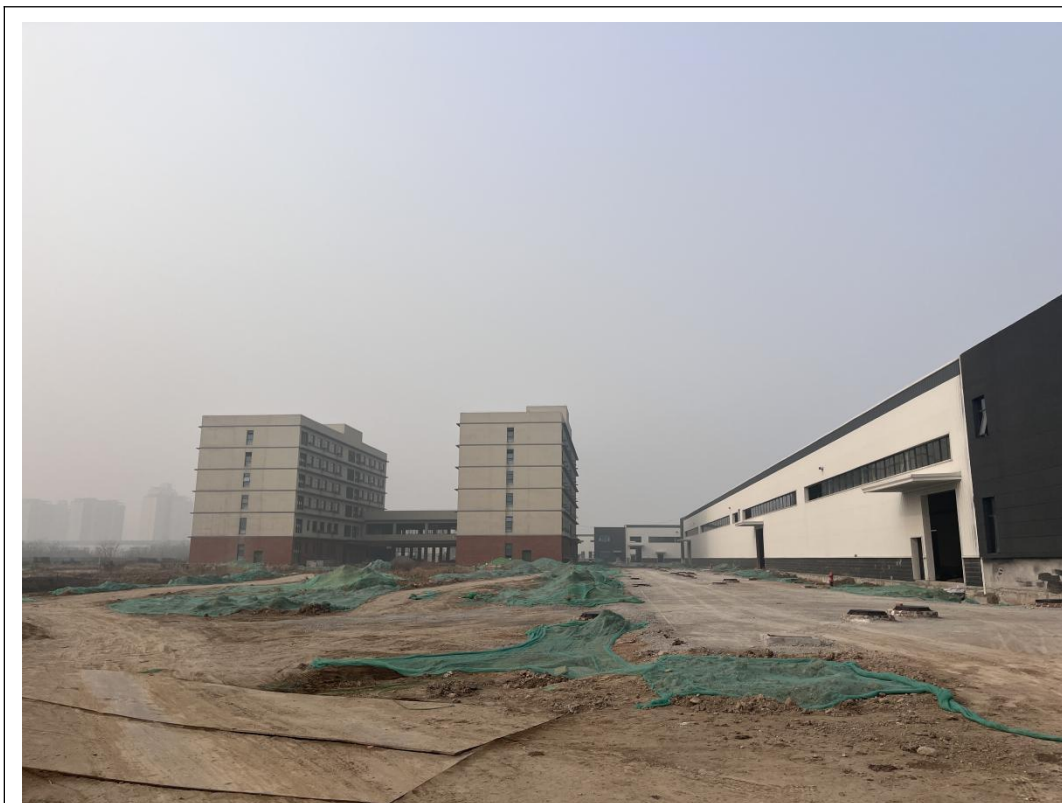
绿化区密目网苫盖
