# 金叶印务新厂区项目 水土保持监测季度报告表

(2022 年第 2 季度)

监测单位：陕西正润生态技术有限公司

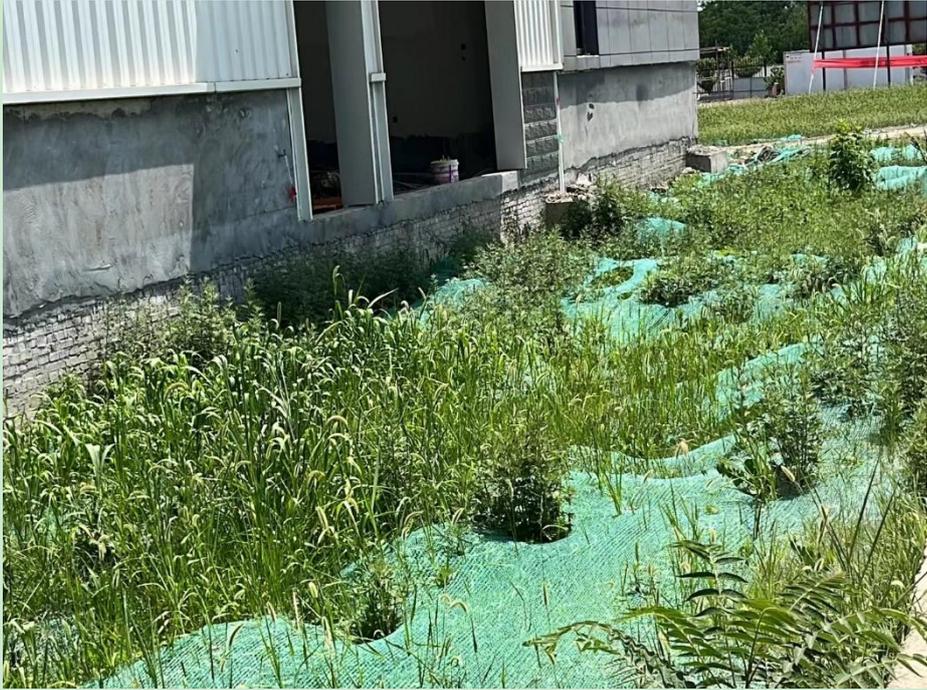
绿化区密目网苫盖
