金叶印务新厂区项目

水土保持监测季度报告表

(2023 年第 1 季度)

建设单位：陕西金叶印务有限公司

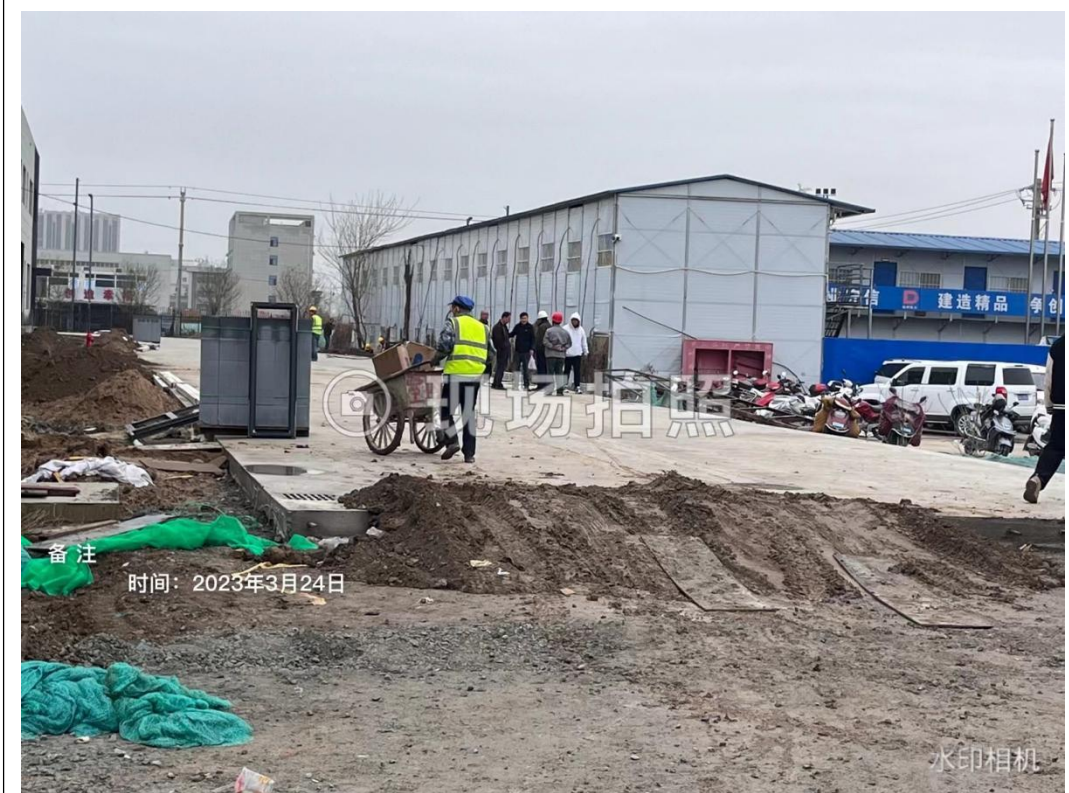
道路施工硬化
