**延长油田股份有限公司白狼城联合  
站--小河集油站输油管道工程竣工环  
境保护验收调查报告表**

**建设单位：延长油田股份有限公司靖边采油厂**

**编制单位：陕西得天节能环保检测有限公司**

**2022年 8月**

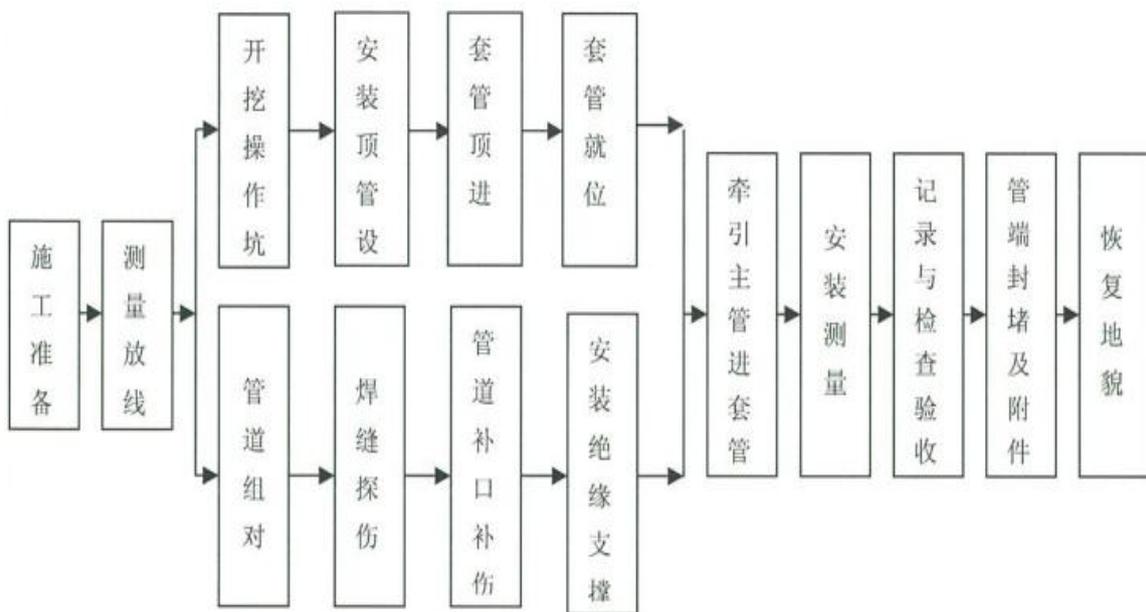
图4-1 工程施工流程图

本工程施工内容主要为新建白狼城联合站至小河集油站输油管线 40.24km(20#无缝钢管)以及改建白狼联合站、十一联合站、十号联合站及小河集油站的外输系统等内容。施工期施工内容主要为新建管线管沟开挖、下管、回填施工、植被恢复及设备安装。工艺流程图见图4-1。

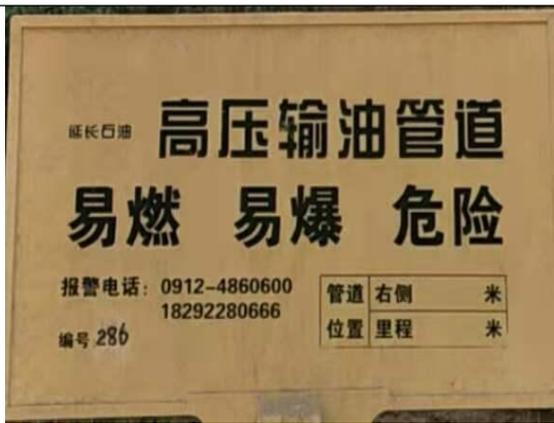
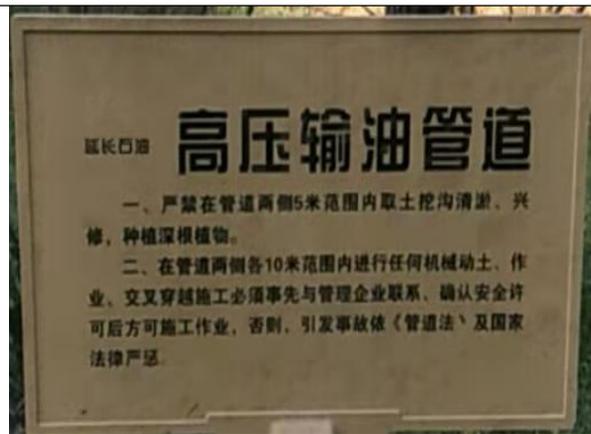
图7-1 管线标识

项目阶段	环评影响报告表及审批文件中要求的环境保护措施	环境保护措施的落实情况	措施执行效果及未执行原因
其他环保要求	严格执行国务院第313号令《石油天然气管道保护条例》，在管道中心线两侧各5m范围内禁止取土、挖塘、修渠、采石、盖房、排放腐蚀性物质，在管道中心线两侧或场区外50m范围内禁止爆破、开山、建筑大型建筑物。	已落实，工程按要求，在输油管线全线设有775个标识桩，每个标识桩上面明确了管线保护法相关内容，输油管线性质，管埋理深度，报警电话等相关信息。	符合环境影响审查批复要求
	优选设备，提高系统的自动控制及操作管理水平。	已落实，工程自动控制设备均是国内先进设备，并且制定了相关设备操作管理制度。	符合环境影响审查批复要求
	加强企业管理，及时对设备进行维修保养，发现问题及时处理。	已落实，工程制定了《管道完整性管理方案》，方案中规定了分段管理的要求，并且要求中明确了相关管理人员。	符合环境影响审查批复要求

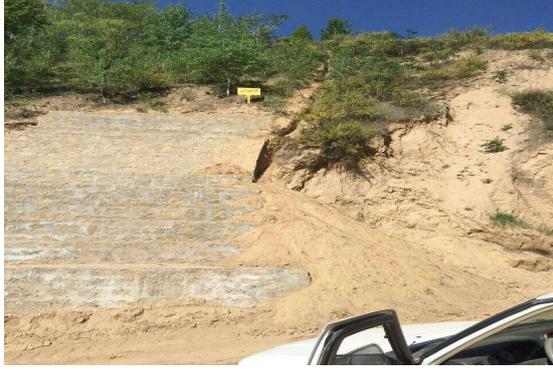
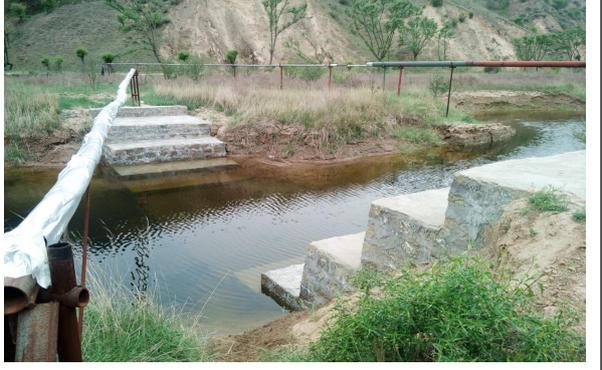
<p>图7-6管线夯实、护砌等水保防护措施</p>	<p>图7-7 管线跨越河流防护措施</p>

项目阶段	环评影响报告表及审批文件中要求的环境保护措施	环境保护措施的落实情况	措施执行效果及未执行原因
施工期	加强施工期的环境管理，尽量减少施工压占、破坏土地植被，降低水土流失，防止土壤沙漠化，并按照国家、地方有关规定，做好水土保持工作。	施工期间，按要求进行了施工环境监理，按要求采取了采取夯实、护砌、清场等水保护措施	符合环境影响审查批复要求
	管道穿跨越河流、沟谷、道路要采取夯实、护砌、清场等水保护措施，避免阻塞河道，影响交通。	已落实，管道穿跨越河流，河沟、道路时，采取了夯实、护砌、清场等措施	符合环境影响报告表中要求
	管道敷设过程中及施工完毕后，对破坏的植被、土壤、地貌形态要进行恢复，还耕、植树、种草使植被恢复总面积不低于因工程破坏总面积的90%。	已落实，管道敷设完毕后，对破坏的植被、土壤、地貌形态进行了恢复，因工程破坏的土地进行了还耕、植树、种草，恢复的总面积大于因工程破坏总面积的90%。	符合环境影响报告表中要求
